# RESTAURO

## **LUDWIG II.**

Konservatorische Maßnahmen an der  
Votivkapelle am Starnberger See

# Andenken bewahren

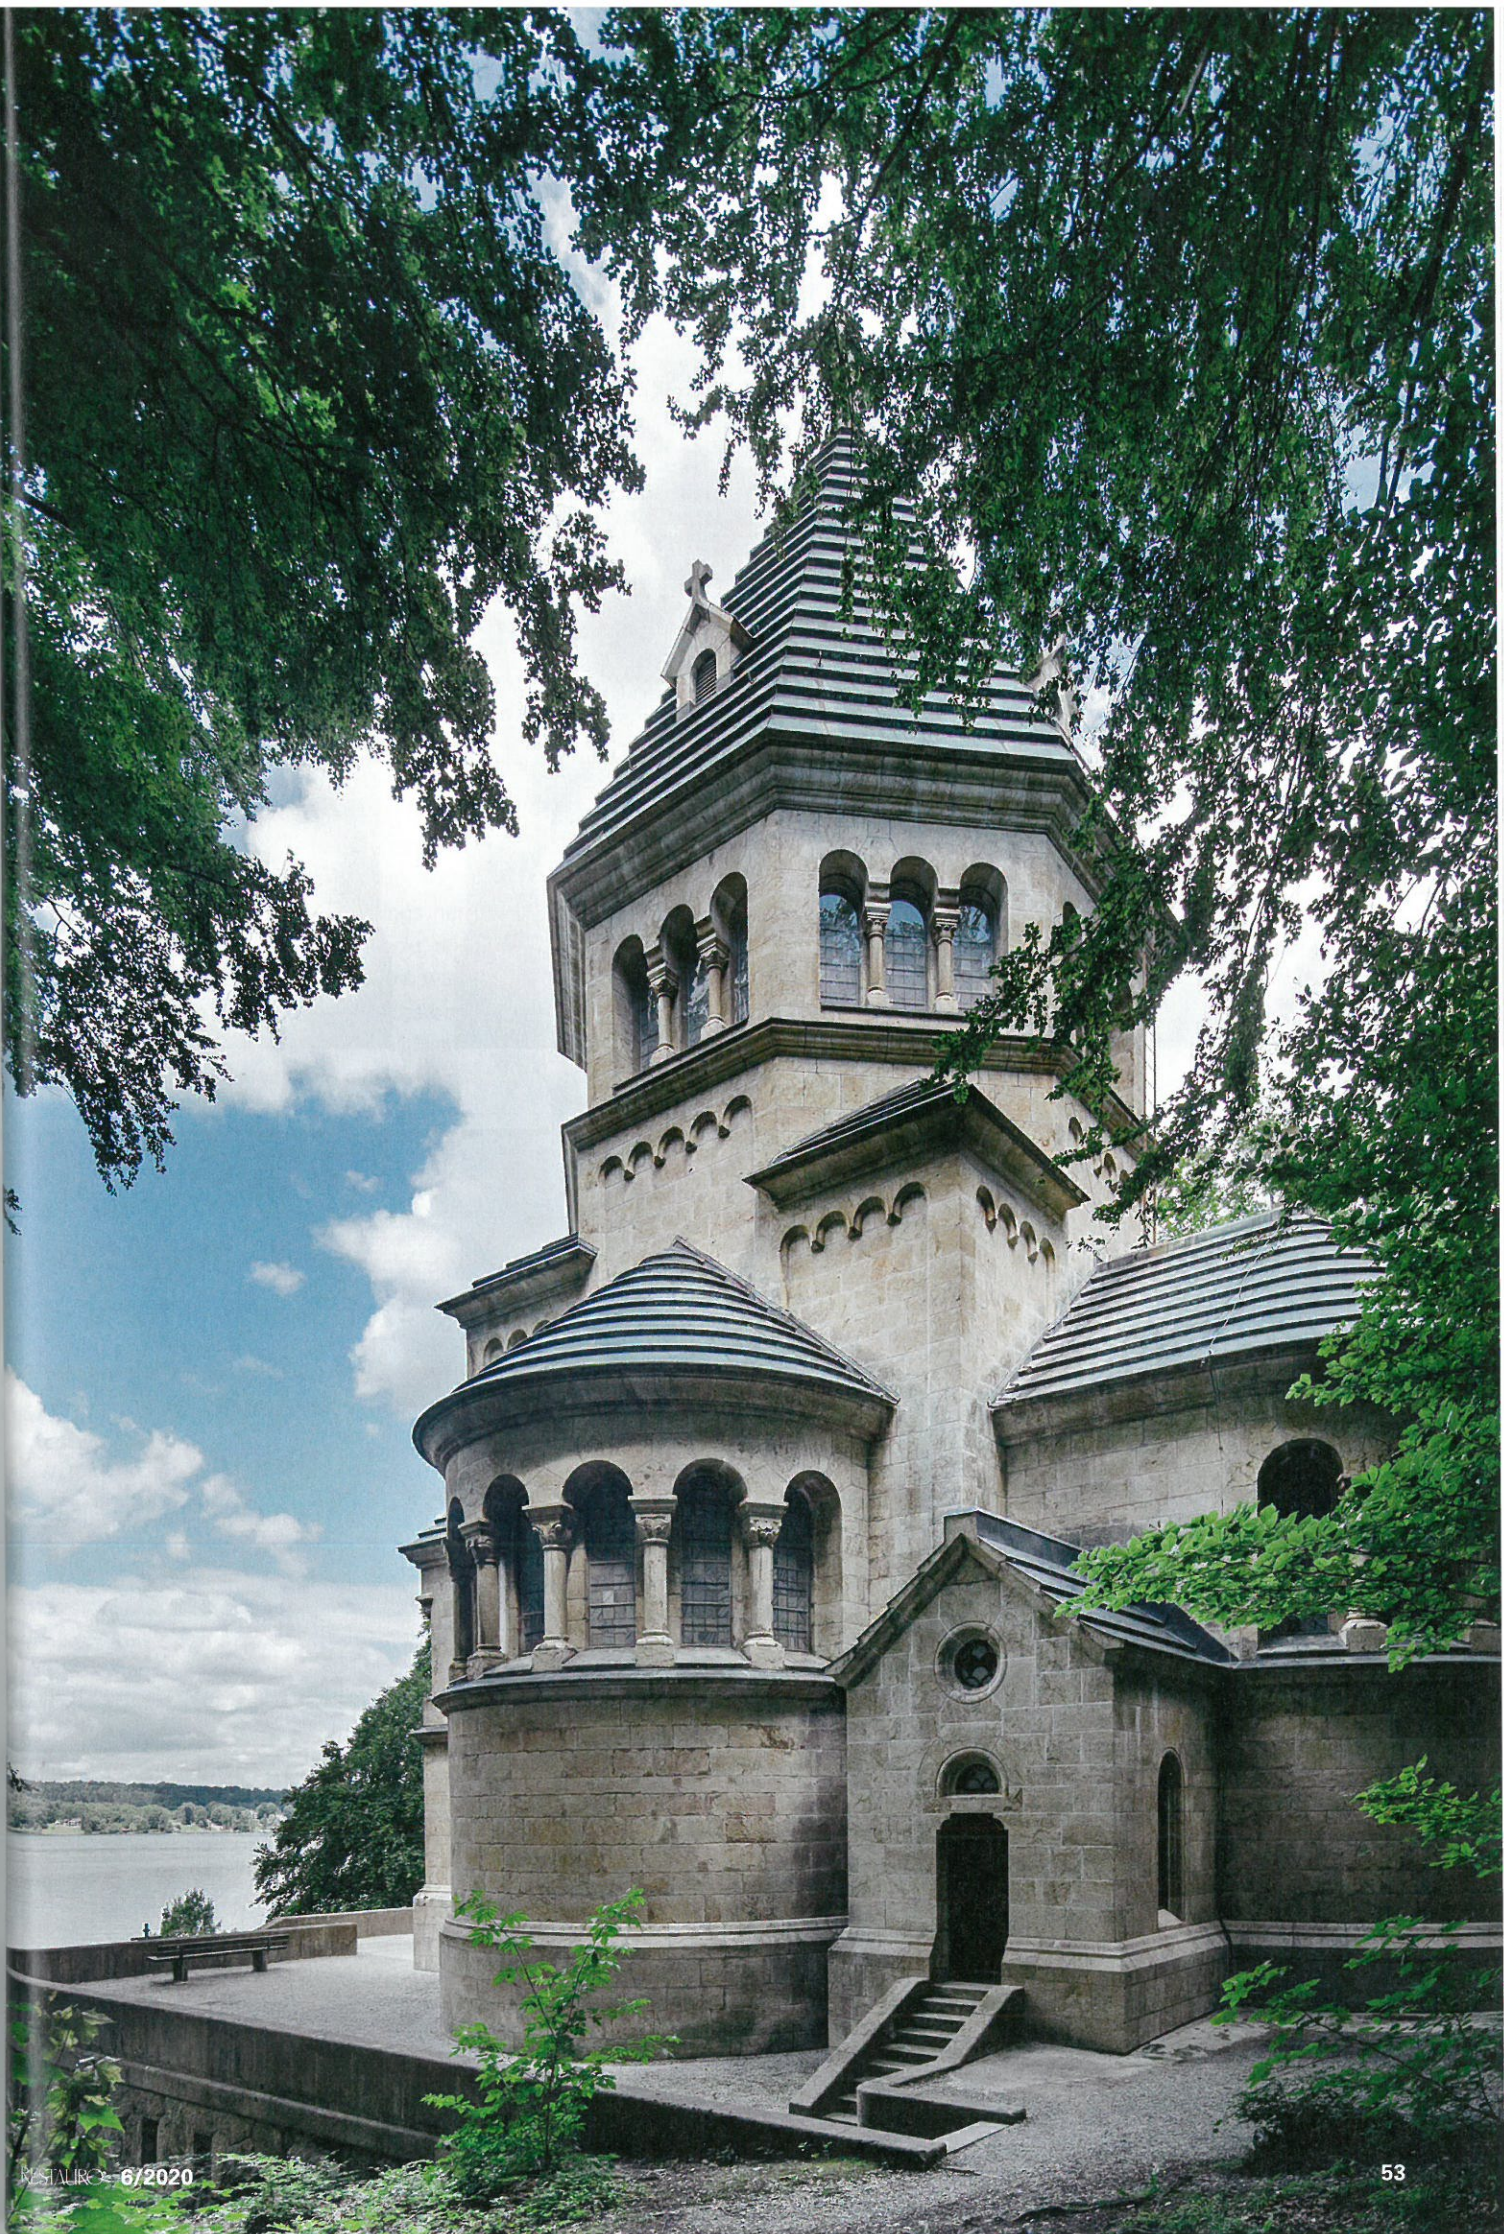
Fuge defekt, Fugenmörtel ausgebrochen		Ausgeweiteter Bereich/Schuppen
	Deckungslage defekt		Ausgeweiteter Bereich/Abbruchstein
	Flies		Mörtelergänzung geschädigt
	Fehlende Stein		Sitzauflagerungskreuz
	Lockeres oder loses Bruchstück		Korrosionsprodukte
	Schadensbildung an Naturstein		Verwatz

3 Nicht unversehrt, aber unverzerrt: Die Fassade der Votivkapelle wurde von der Leipziger Spezialfirma Fokus GmbH fotogrammetrisch erfasst. Anhand solcher Aufnahmen können alle Flächen und laufenden Meter akkurat bemaßt werden sowie augenfällige Schäden bereits vorab kartiert

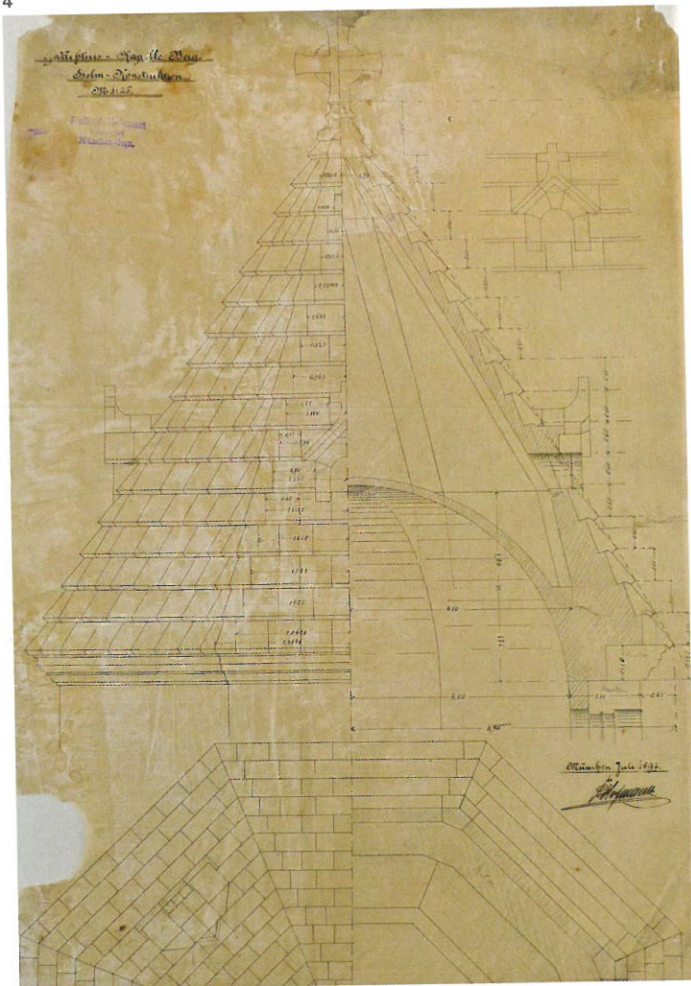
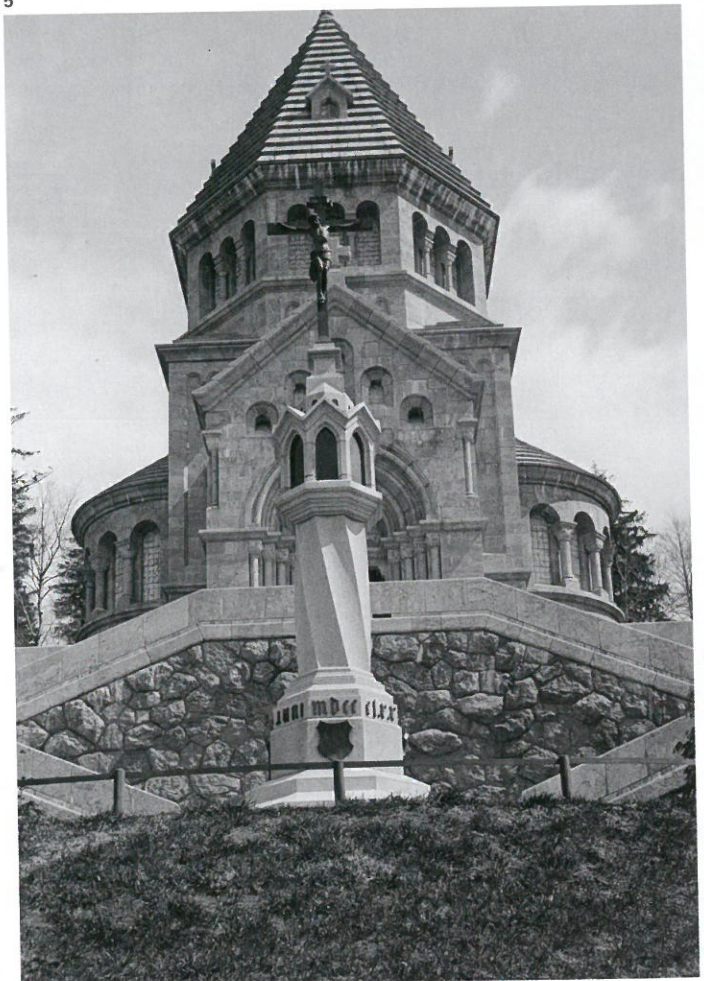
4-5 Konzept und Wirklichkeit: Die Planpause von 1897 zeigt den Aufbau des Turmhelms. Weil die nackten Nummulitenkalk-Werksteine auf dem Dach eine zu geringe seitliche Überdeckung aufwiesen, entstanden durch Wasser über dem Gewölbe bald Aussalungen an der Traufe (Foto vor 1914)

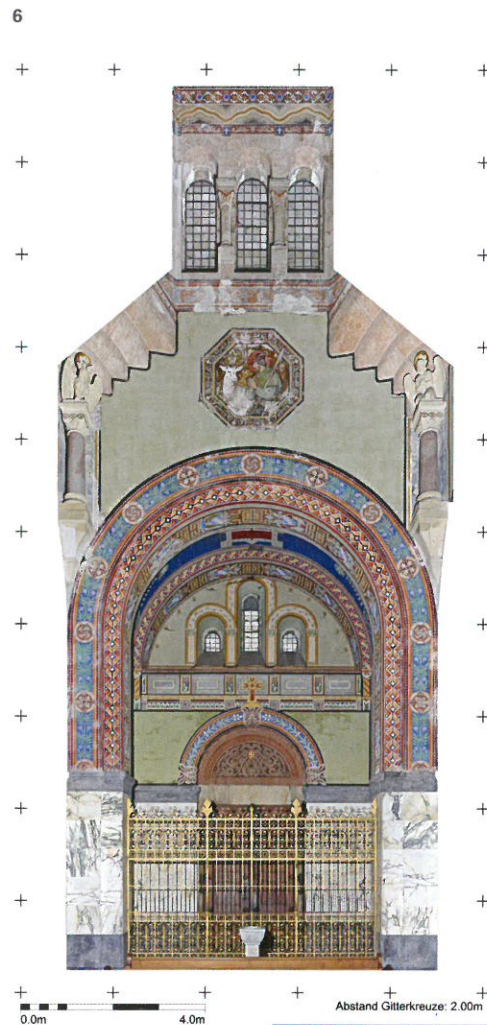
6 Hubertus und der Hirsch hatten es besonders schwer: An „ihrer“ Wand im Westen wütete der Wasser eintrag witterungsbedingt am schlimmsten

Mitleidenschaft gezogen wurde, was aber auch daran liegt, dass seine Nordwand die geringste Wetterlast zu ertragen hat. Den Schild auf der Westseite über dem Eingang belegt schließlich der Heilige Hubertus mit Lanze und dem weißen Hirsch, welcher das Kreuzifix zwischen den Stangen seines Geweihs zeigt. Letzteres Duo plagten die Bauschäden übrigens an ihrer besonders bewitterten Wand am schlimmsten, an der Südwestecke des Heiligen Georgs sah der Befund jedoch auch noch sehr wüst aus.

„Da mussten wir umfangreiche Maßnahmen durchführen, schadhafte Putzausbesserungen bis auf die Trägerebene – einer Drahtarmierung mit untergelegter Teerpappe – abnehmen. Diese gehörte nicht zum bauzeitlichen Bestand, sondern ist einer Restaurierungsmaßnahme des frühen 20. Jahrhunderts zuzuordnen,“ erklärt der ausführende Restaurator und gelernte Kirchenmaler Thomas Hacklberger. Er beschreibt weiter, wie er und sein sechsköpfiges Team aus Diplom-Restauratoren und -Restauratorinnen<sup>2</sup> vorgehen, um das wohl einmalige Ensemble zu retten: „Wir hatten erhebliche Salzausblühungen auf den Putz- und Mal-schichtoberflächen. Die mit bauschädlichen Salzen belasteten Putzbestände aus früheren Restaurierungen wurden weitgehend entfernt, tragfähige Putzschichten nach einer vorhergehenden Schadsalzreduzierung mittels Kompressen beibehalten und integriert. Speziell im südwestlichen Wandbereich im Oktogon mussten wir eine zementgebundene Schlämme abnehmen. Diese war vermutlich als Sperrschicht zur Vermeidung durchschlagender Feuchtigkeit aus dem Mauerwerk vorgesehen und wurde bei der letzten Renovierung aufgebracht. Die ursprüngliche Fassungsoberfläche wurde wieder freigelegt und retuschiert. Zudem galt es bei dem Gebäude nicht mehr mit feuchtigkeitssperrenden Materialien zu arbeiten, um künftig Abplatzungen zu vermeiden. Fehlstellen wurden mit Kalkmörtel geschlossen. An einigen durch Feuchtigkeit belasteten Wandbereichen hinter den Ecksäulen wurde ein feuchtereulierender Putz aufgebracht.“

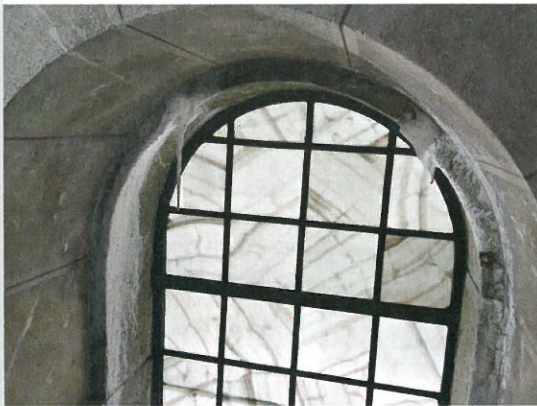
7

Tropfsteinhöhle: An einigen Natursteinfugen bildeten sich, wie hier an einer Fensterlaibung, bereits seit geraumer Zeit Stalaktiten

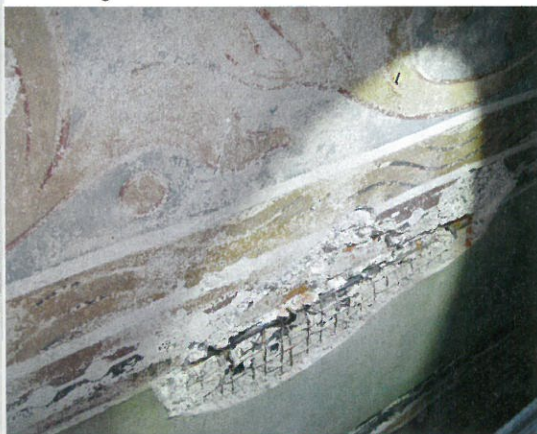
8

Fortschreitende Schäden zeichnen die Wände: Korrodiertes Metall in der Putzträger-Konstruktion führte zu Putzablösungen und -absprengungen

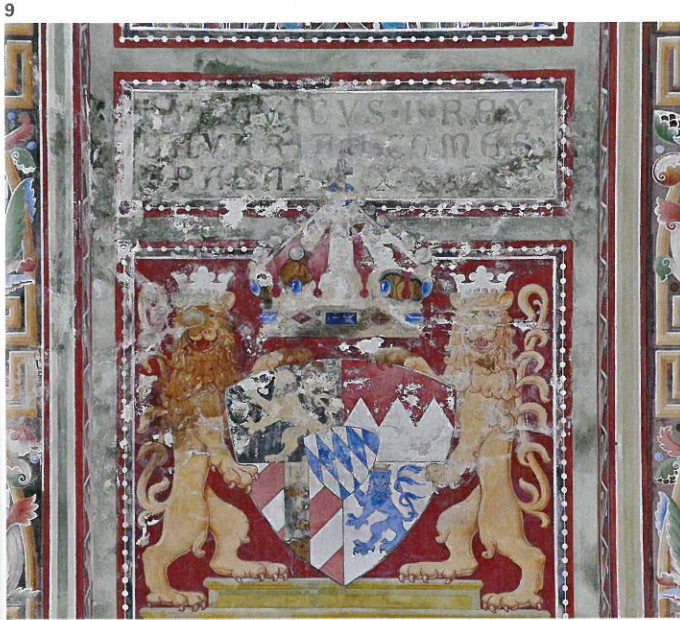
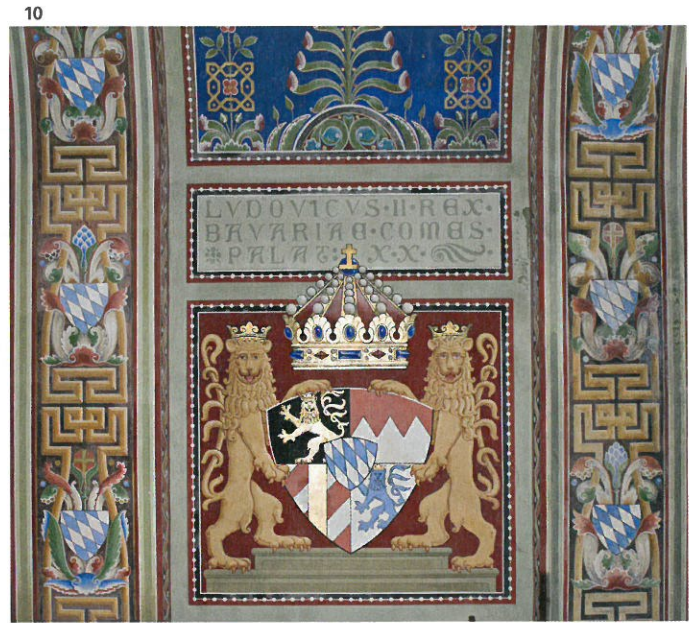
9-10

Wiederaufstellung der Wappen: Links der Vorzustand im Norden, Malschicht und Vergoldung waren teilweise flächig und in Schollen abgegangen, die Inschrift der Kartusche kaum lesbar. Fleckenbildung und Vergipsung regierten. Im Bild rechts: An der Südseite ist die Welt bereits wieder in Ordnung

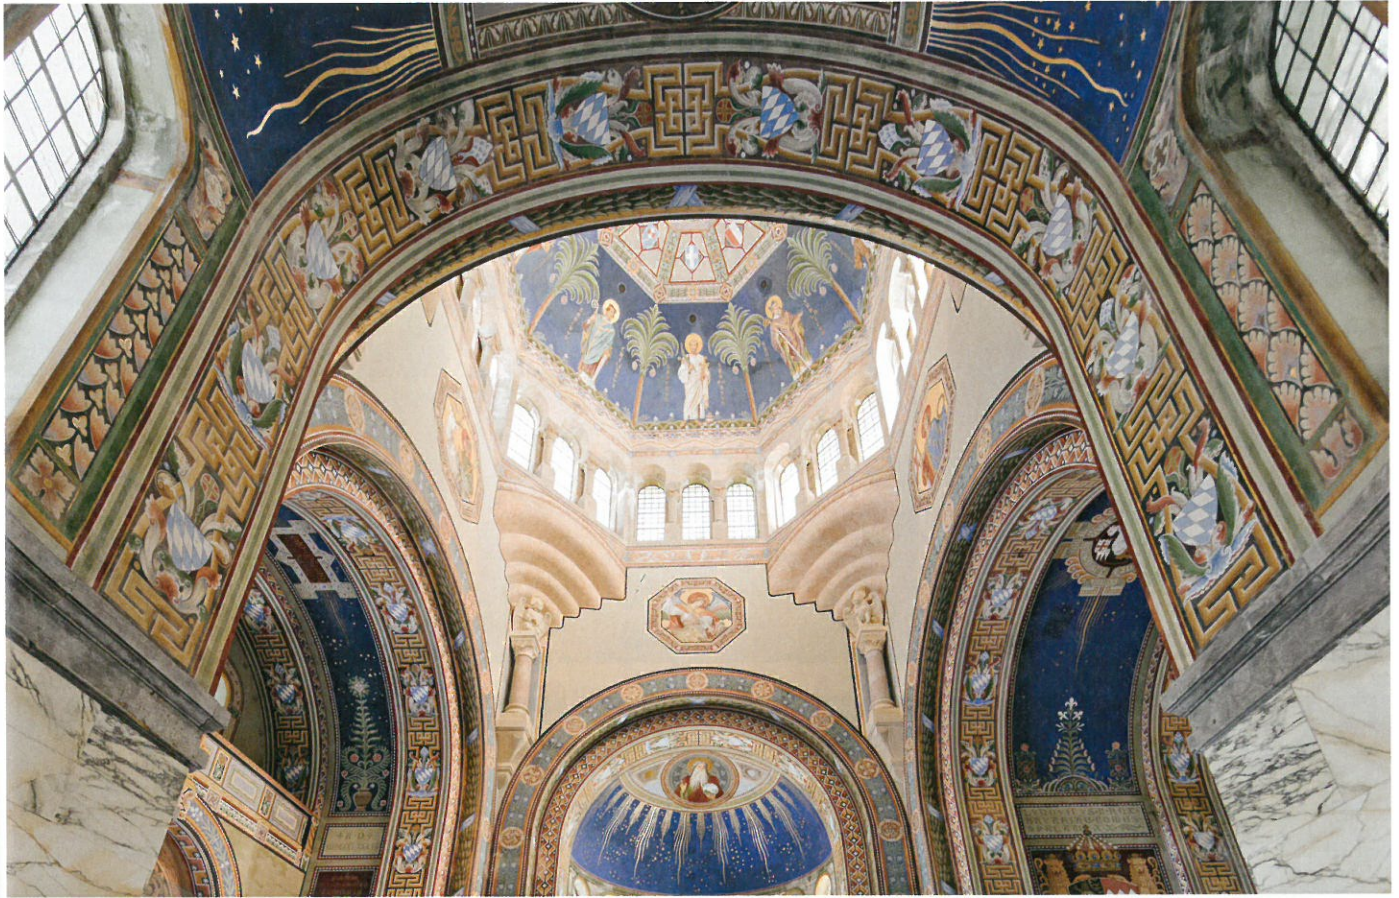
18  
Unten Naturstein, oben bemaltes Glas: 101 der Fensterscheiben, die durch aufgetragene Kaltmalerei transluzenten Alabaster imitieren sollen, mussten ausgetauscht werden. Die Natursteinverkleidung aus Paonazzo-Marmor und Edelfels Grau hingegen erwies sich als stabil

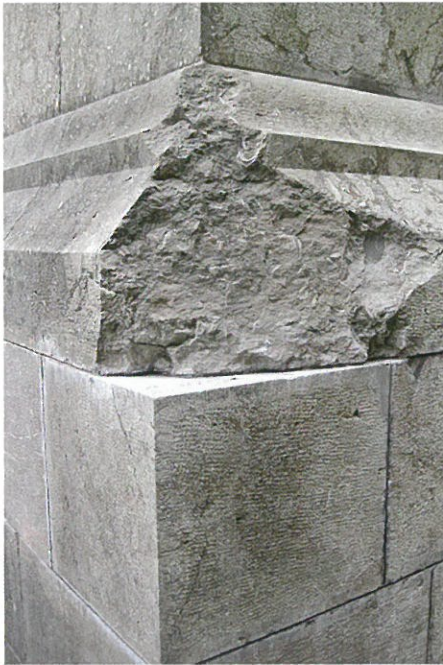
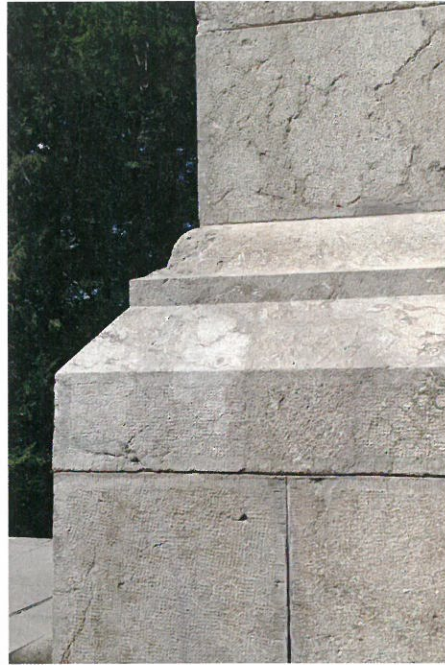
## 20-21

So fand sich auch im Zuge der Sondierungen am Gelände ein abgebrochenes Natursteinfragment vom Sockel der Südwestecke der Kapelle unverhofft in einem Lichtschacht der Unterkellerung wieder und konnte von Steinmetz Herzog mit einer Vierung wieder angebracht werden. Dieser Stein außen, der „Enzenauer Marmor“, ist petrografisch kein Marmor, sondern ein Sedimentgestein. Ein Nummulitenkalk aus Unterenzenau bei Bad Heilbrunn, in der Nähe von Benediktbeuern. Er entstand aus den Gehäusen bis zu zehn Zentimeter großer Einzeller, der Nummuliten, die sich hier im Tertiär<sup>1</sup> ablagerten. Heute ist der Steinbruch aufgelassen und beherbergt einen Klettergarten, doch in historischen Zeiten wurden in der Region bedeutende Werke aus dem Material geschaffen, die man ebenfalls noch heute besuchen kann, wie zum Beispiel in München die Einfassungen und Becken des Wittelsbacherbrunnens am Lenbachplatz oder das Becken am „Brunnenbuberl“ auf der Nordostseite des Karlstors am Stachus und in Benediktbeuern das Mauerwerk des Bahnhofs. Der

Südwestecke wieder komplett: Die abgesprengte Scherbe aus dem Nummulitenkalk namens „Enzenauer Marmor“ fand sich im Keller. Bis auf eine kleine Vierung rechts perfekte Passform

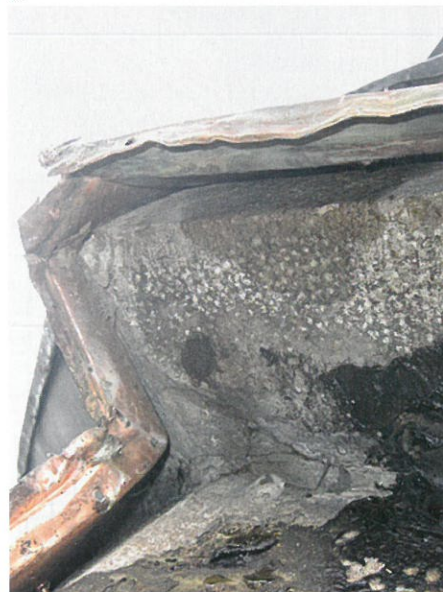
25

Einfach nicht genug: Die nur einfach gefalzten Dachbleche waren undicht

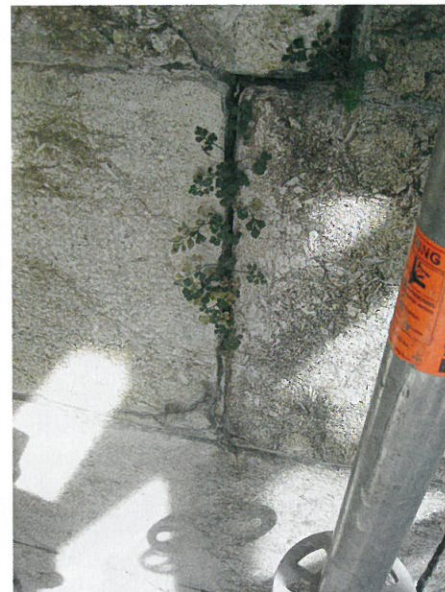
26

Mauerblümchen: Fehlstellen in der Verfü-gung der Kalksteinfasade
