# RESTAURO

## **LUDWIG II.**

Konservatorische Maßnahmen an der  
Votivkapelle am Starnberger See

# Andenken bewahren

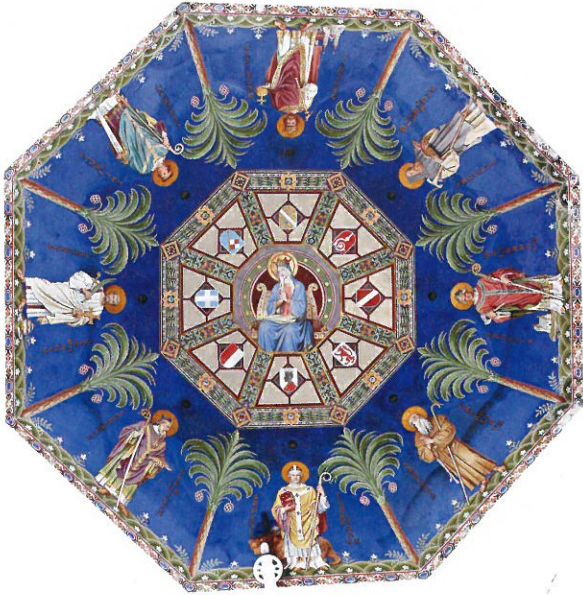
17  
Maria im Himmel der Bayern: Die Patrone der einst acht bayerischen Diözesen säumen das Oktogon des Himmlischen Jerusalem in der Hauptkuppel
